呼玛县砾峰土砂石开采公司
呼玛县 331 国道 3507 公里处石场
矿区生态修复方案

呼玛县砾峰土砂石开采公司
2026 年 1 月

编制单位：黑龙江易运工程咨询有限公司

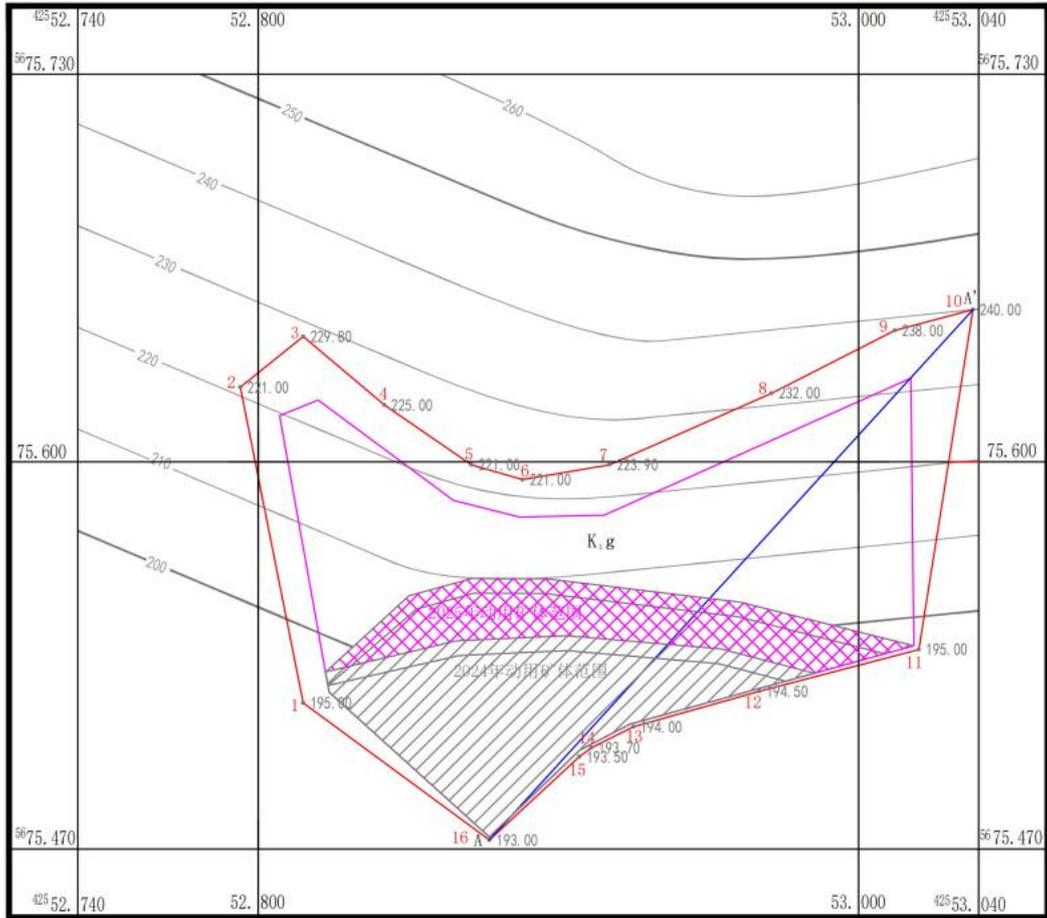
图 1-2 矿区开采情况现状图

本矿山为续建矿山，2021 年取得采矿许可证，因其他相关手续原因未能建矿生产，自 2024 年建矿开始生产、开采，完成矿区表土剥离、工业场地建设，至 2025 年 12 月 22 日累计动用资源量（矿石）34107m³，该矿境界内保有资源量（矿石）386946m³。

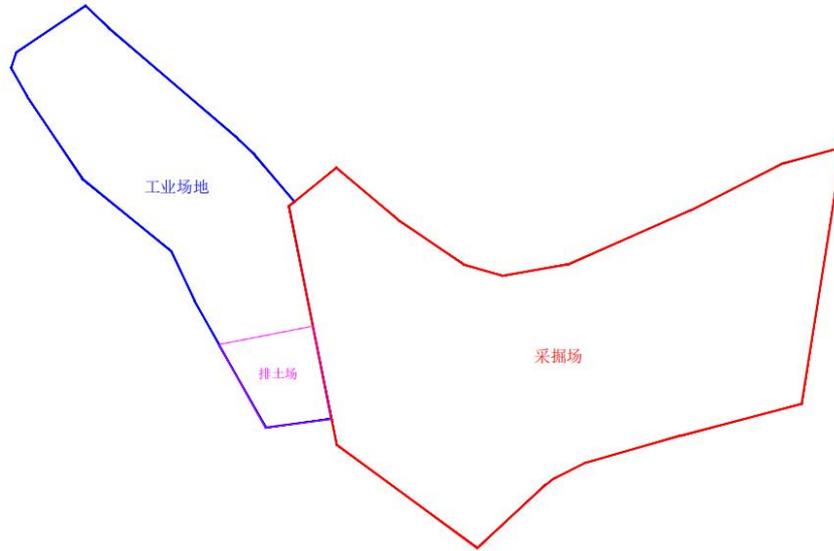
图 1-3 工程布局图

根据现场实地调查呼玛县 331 国道 3507 公里处石场项目区面积

为 3.4629hm²，其中开采区面积 2.4245hm²，工业场地（含排土场）1.0384hm²。

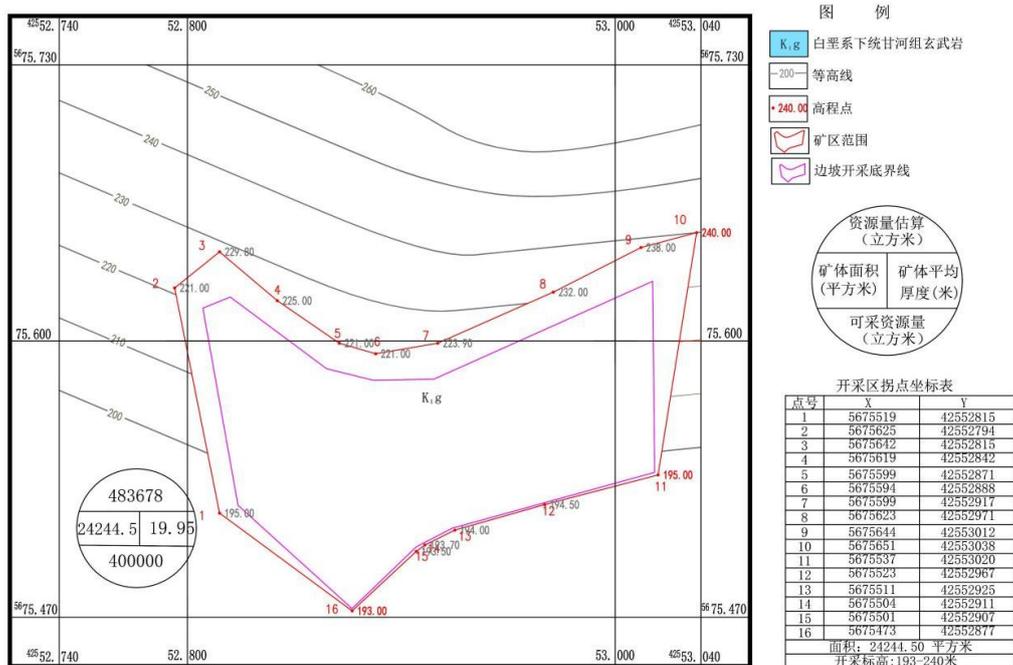
图 1-4 呼玛县 331 国道 3507 公里处石场开采终了境界平面图

安全平台宽度（兼人工清扫平台）：4m

详见呼玛县 331 国道 3507 公里处石场开采终了境界平面图。

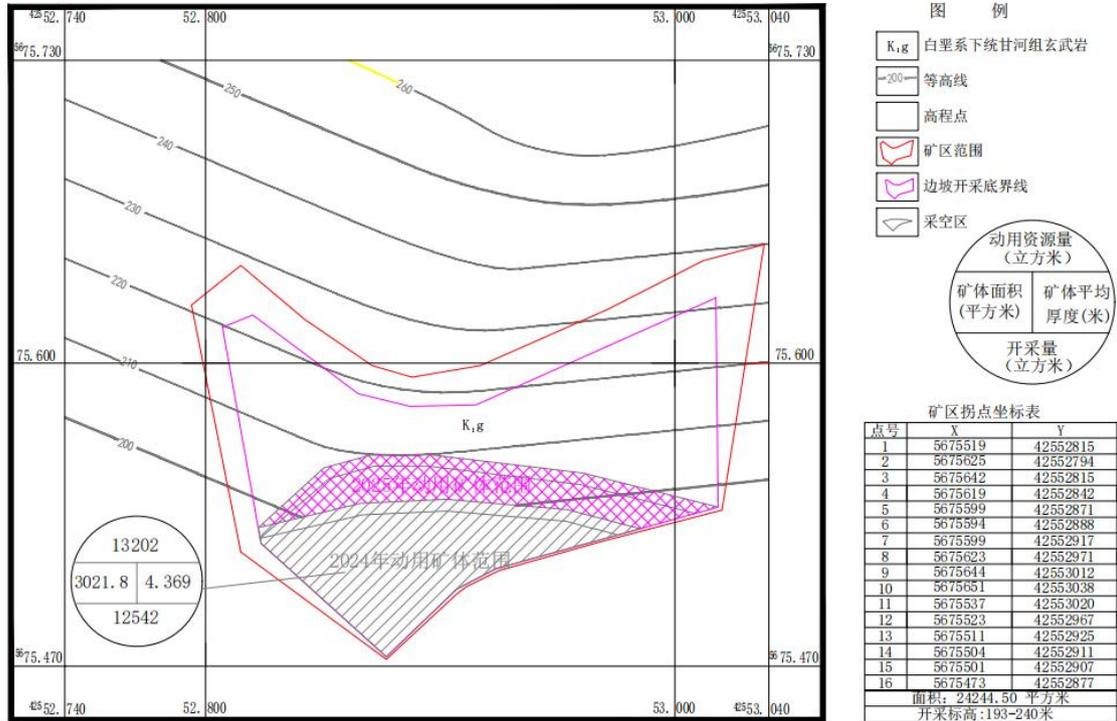
图 1-5 资源储量估算图（截至 2025 年 12 月 22 日）

2025 年该矿动用资源量（矿石）13202m³，开采量 12542m³，损失量 660m³，矿石开采回采率 95%。

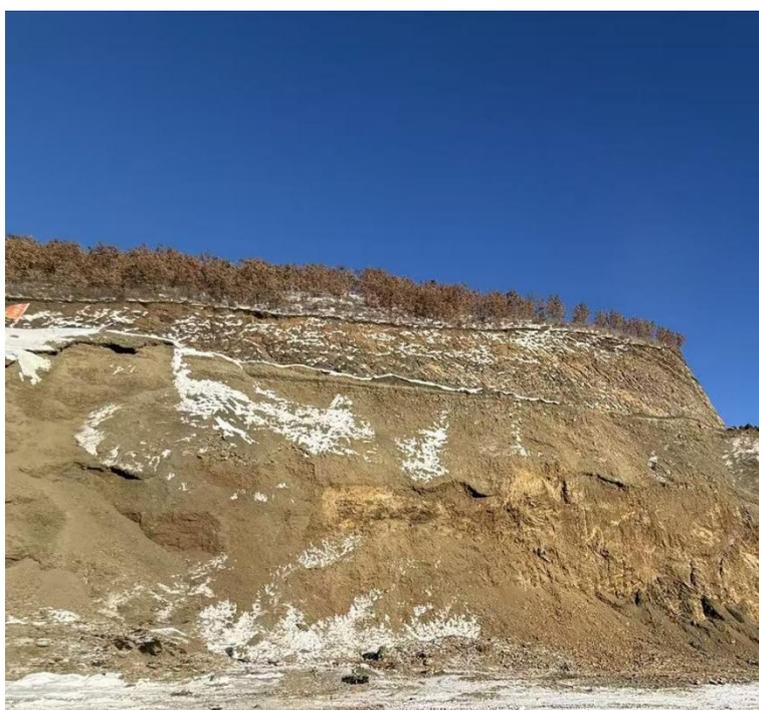
图 2-1 矿区地形地貌照片（已挖损损毁）

矿区位于大兴安岭山脉北东端与小兴安岭山脉的北西端接壤处，伊勒呼里山岭的东端，属丘陵地貌及垄岗地形。地势北高南低，海拔标高193—240m，相对高差47m。目前矿区已进行剥离开采，地表为裸岩。

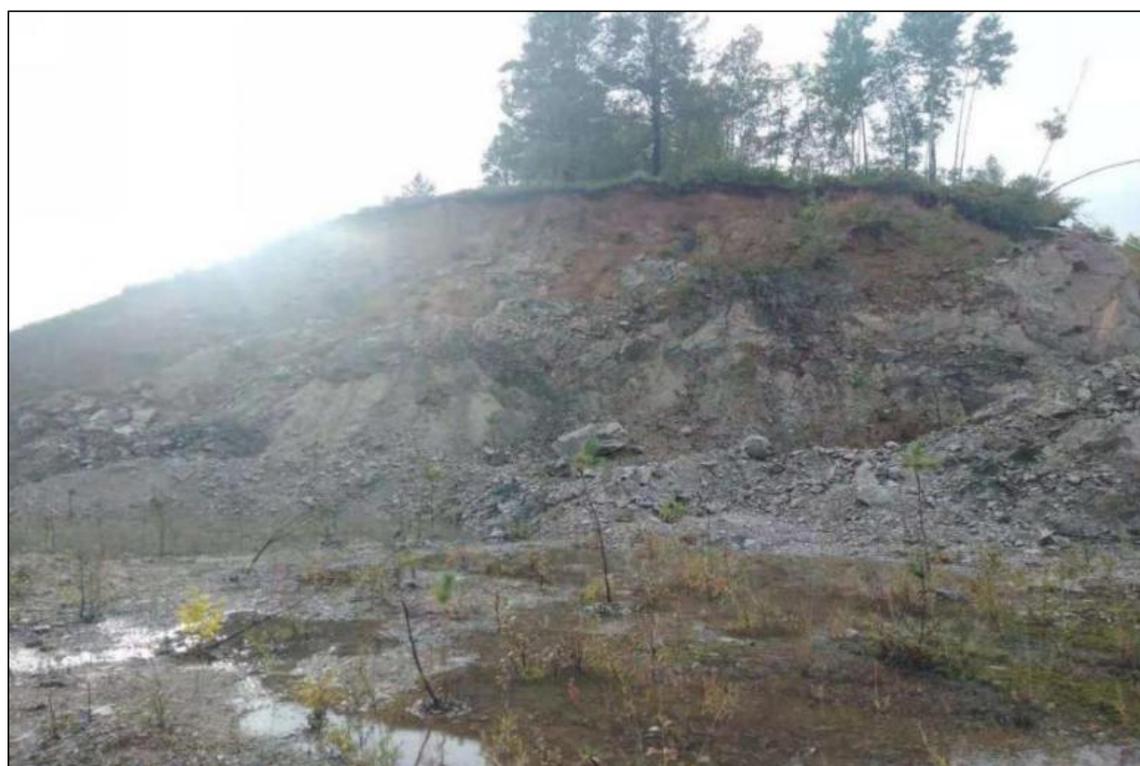
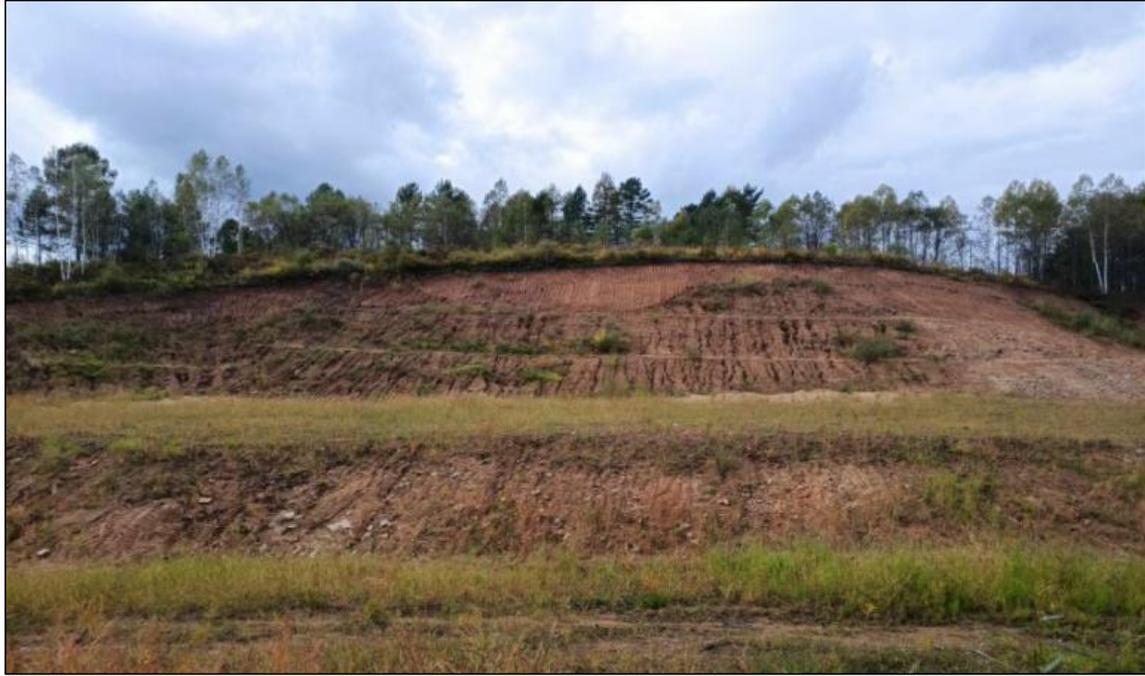
呼玛县北山废弃采石场矿山地质环境治理项目：该项目治理总面积 7068m²，其中施工便道工程路床压实 1108m²，面层回填 332.40m³，素土路面 1108m²；土地平整工程客土回填 51591.20m³，胶轮车洞穴回填 7412m³，推土机推土 5280m³，履带拖拉机压实 37440m³；植被恢复工程种植土运输 220.88m³，栽植樟子松 1767 株。矿山恢复至今，复绿效果较好，并通过了呼玛县相关部门的验收。

图 2-3 呼玛县北山废弃采石场矿山地质环境治理项目（修复前）

图 2-4 呼玛县北山废弃采石场矿山地质环境治理项目（修复后）

项目完成后，项目区实现复绿，同时也消除了崩塌等地质灾害隐患等问题。由于项目区绿地具有涵养水源、保持水土、调节气候、净化空气的作用，可逐步改善区域环境。达到人与自然协调发展，实现优美生态环境与旅游景观资源的可持续利用，使之成为地方经济发展与构建和谐社会的有力支撑奠定了基础。经济发展的同时也促进了地质环境保护事业的发展，实现人口、资源和环境的可持续发展。

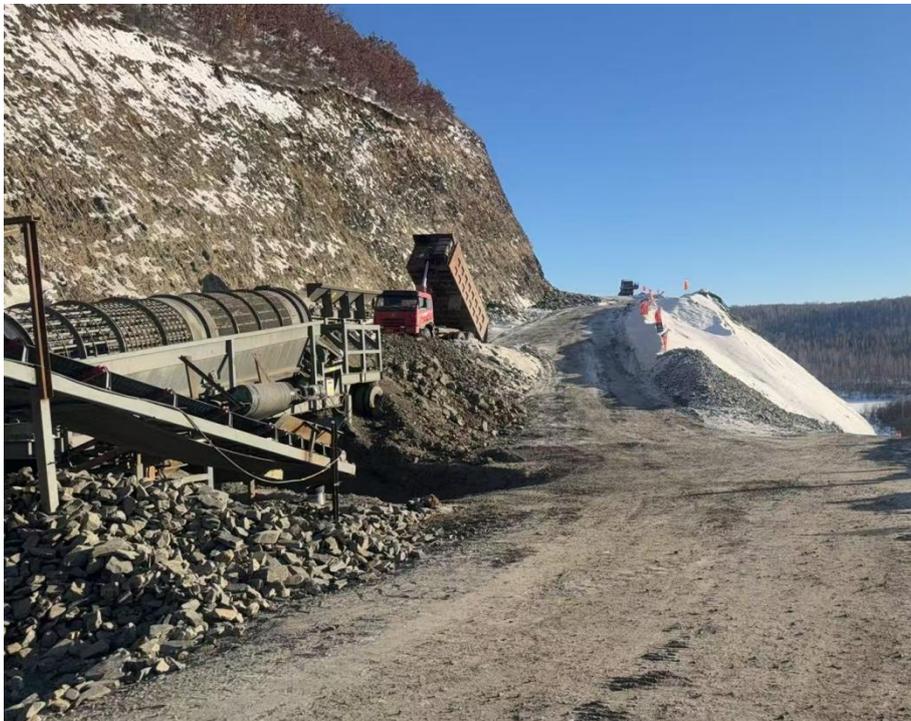
图 3-1 采场现状

崩塌：矿山前期开采形成了一个上口东西最长约 205m，南北最宽约 80m 的露天采掘场。由于边坡较为陡峭，具备产生崩塌的地质环境条件。

经现场调查，矿区开采边坡目前无松动岩石及土体，目前区内未见有滑坡、崩塌、泥石流、地面塌陷、地裂缝等地质灾害发生，具备产生崩塌的地质环境条件，地质灾害“危险性小”，评估区现状地质灾害影响程度分级为较轻。

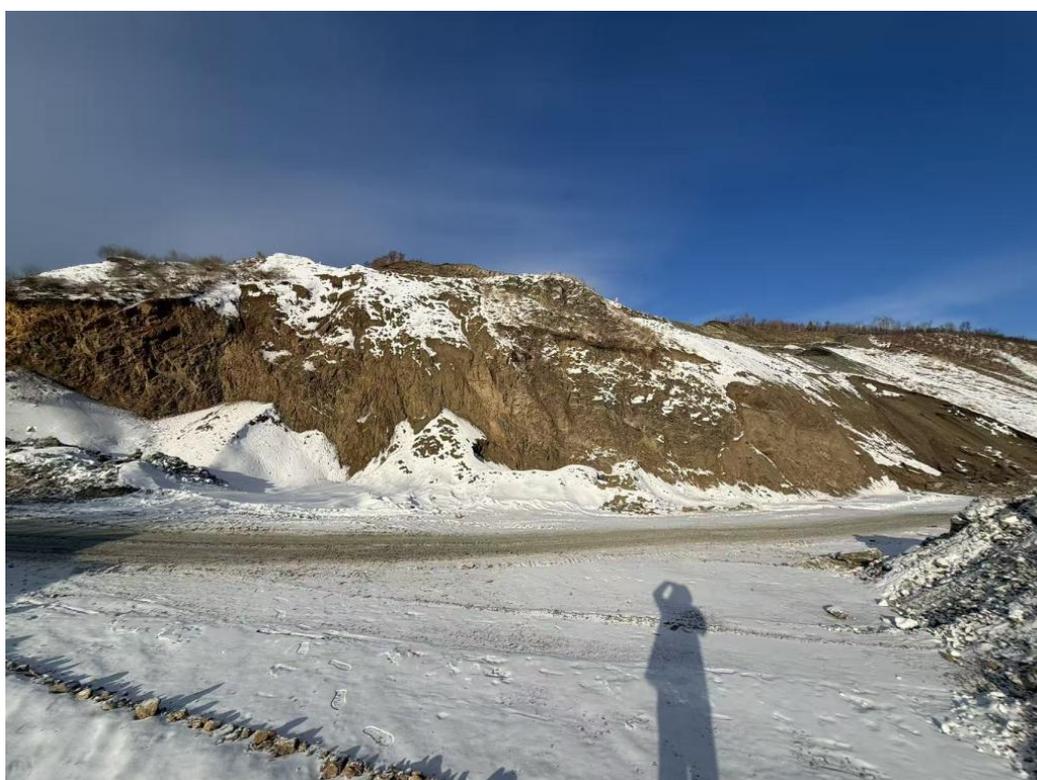
图 3-2 地形地貌景观和植被造成损毁

矿区采用的是露天开采方式，矿区现已形成 1 个露天开采区，1 个工业场地，对矿区原始地形地貌景观和植被造成损毁，主要表现为挖损、压占损毁。

评估区属丘陵地貌，矿区及其周围没有重要的地形地貌景观保护区。评估区采掘场、工业场地对地形地貌景观破坏程度大，矿区内表土均已剥离完成，现状评估对地形地貌景观的影响严重，面积 0.0346km²。

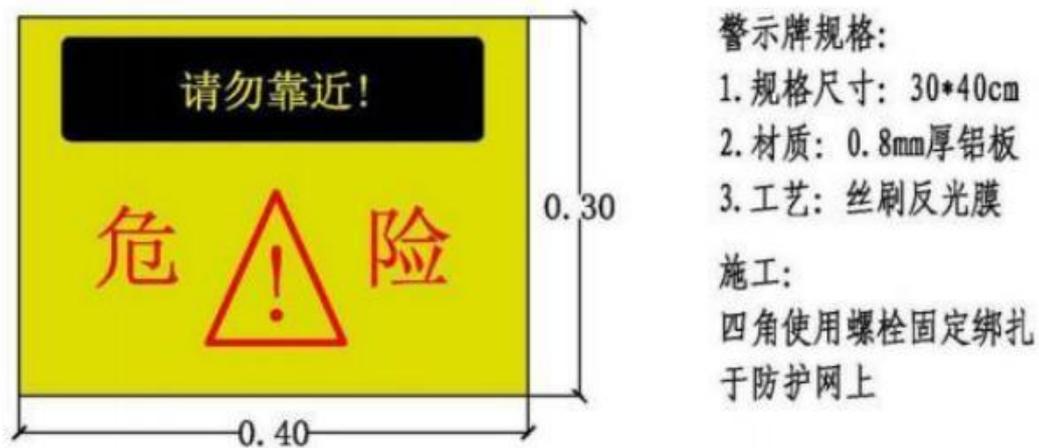
图 4-1 警示牌大样图

在坡顶设立警示牌 3 块，采掘场出入口设立警示牌 1 块，共计 4 块，四角使用螺栓固定于防护网上。警示牌规格尺寸：30*40cm，材

质：1.5mm 厚铝塑板，印刷工艺：丝刷反光膜。

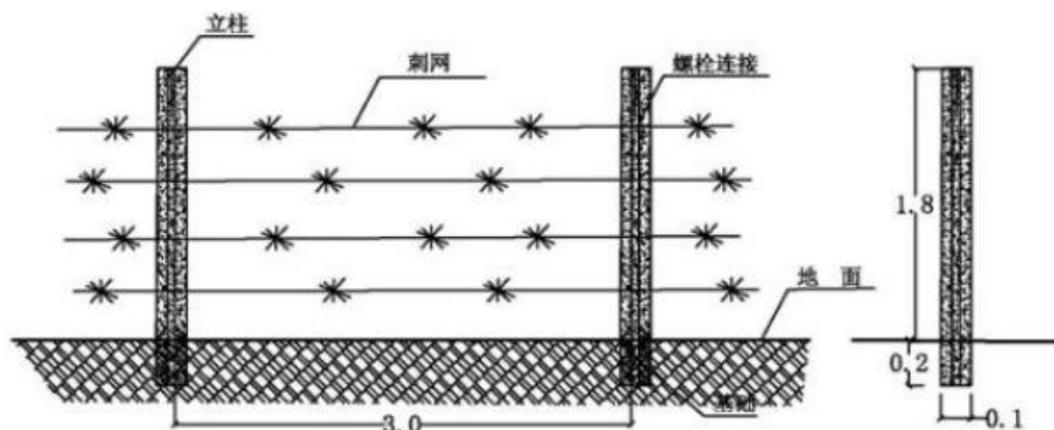
图4-2 防护网设计示意图

矿山开采形成露天采坑，为防止周边人员误跌入采坑，设计在采场边界外围 2m 处设置一道防护网，防护网可用钢丝刺网，刺网采用双丝拧编镀锌钢丝，刺网支撑立柱采用钢筋混凝土方柱，立柱间距 3m，高度 1.8m。露天采场外围防护网长 500m，工程量 900m²。

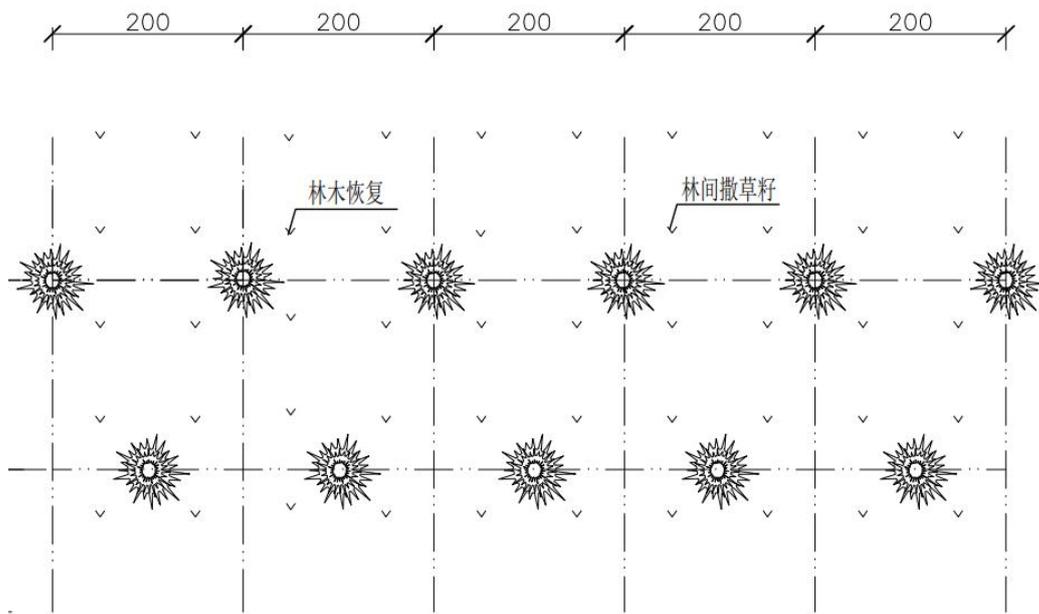
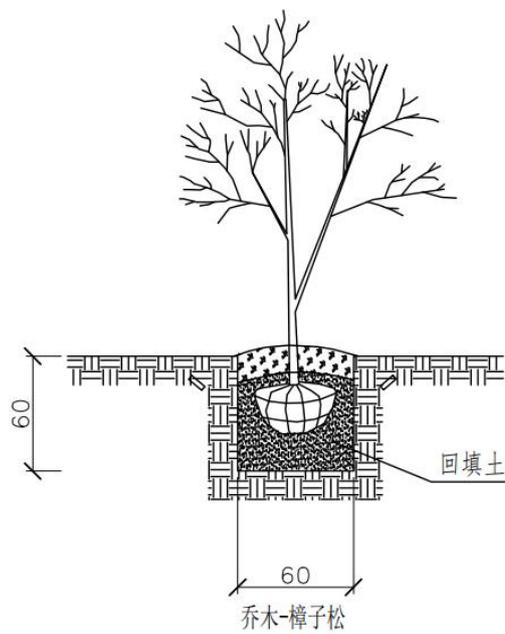
乔木树种选择樟子松，恢复林地面积 3.2455hm²。本次主要选择穴植方式，选择树苗高 0.5m，株行间距为 2.0m×2.0m，种植樟子松 8115 株，挖直径 0.6m，深 0.6m 的植树穴，苗木直立穴中，保持根系舒展，分层覆土、踏实，栽后灌透水，扶正苗木，填平陷穴。抚育管理：三年三次，每年人工穴内松土、除草一次，松土深 5~10cm。第二年冬季开始平茬，以后每隔四年修剪一次，隔带交替进行。

图4-3 栽植树木平面图

图4-4 栽植树木剖面图

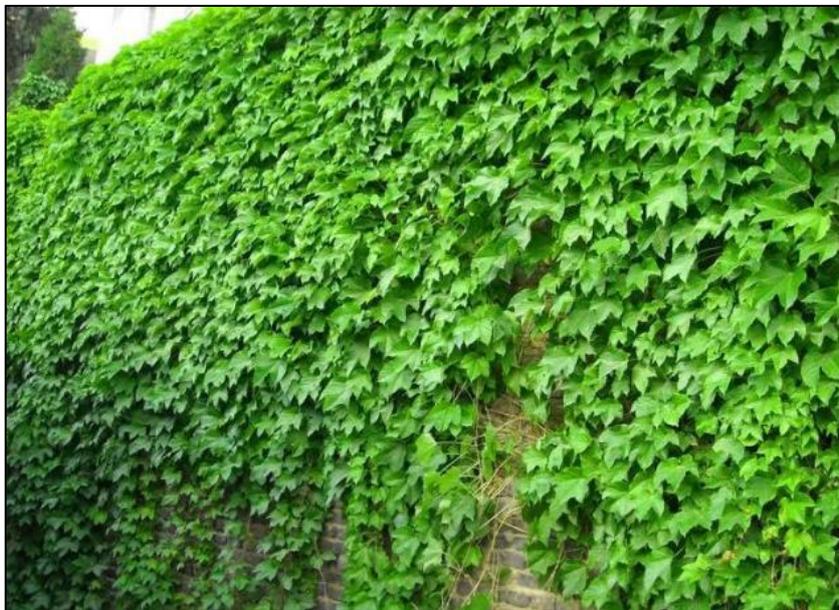
图4-6 爬山虎

爬山虎种植在陡坡坡脚处，间隔 30cm，共 3766 株，剪取茎蔓上的枝条，截取插穗长度 20cm 左右。插入土壤时上部露出约 1cm 左右，以利发芽。插好后进行喷水，以喷透为宜，有条件的可进行灌溉。

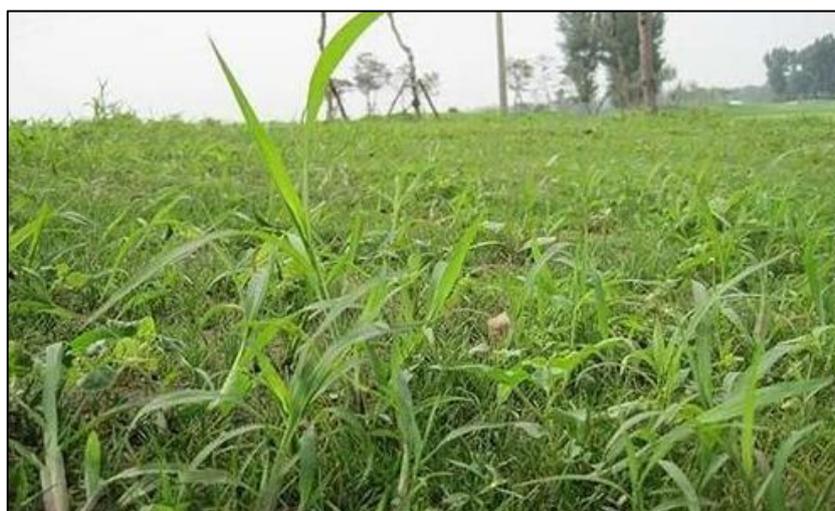
图4-7 高羊茅草草地

项目区恢复林地区域客土覆土后播撒高羊茅草籽，播种量 12g/m²，

撒播面积 3.2455hm²。播种后覆盖无纺布保墒，确保出苗率，播种深度不超过 1.0cm，适宜发芽的温度为 15-25℃，7-14 天出苗，出苗前应保持坪床湿润，30-45 天成坪，第一次修剪应在草高 7cm 左右时进行，适宜的留茬高度在 3-5cm。
