呼玛县富根矿业有限责任公司  
呼玛县三峰山外围采石场  
矿区生态修复方案

内蒙古民成地质工程有限公司  
二〇二六年五月

矿区生态修复方案编制信息表

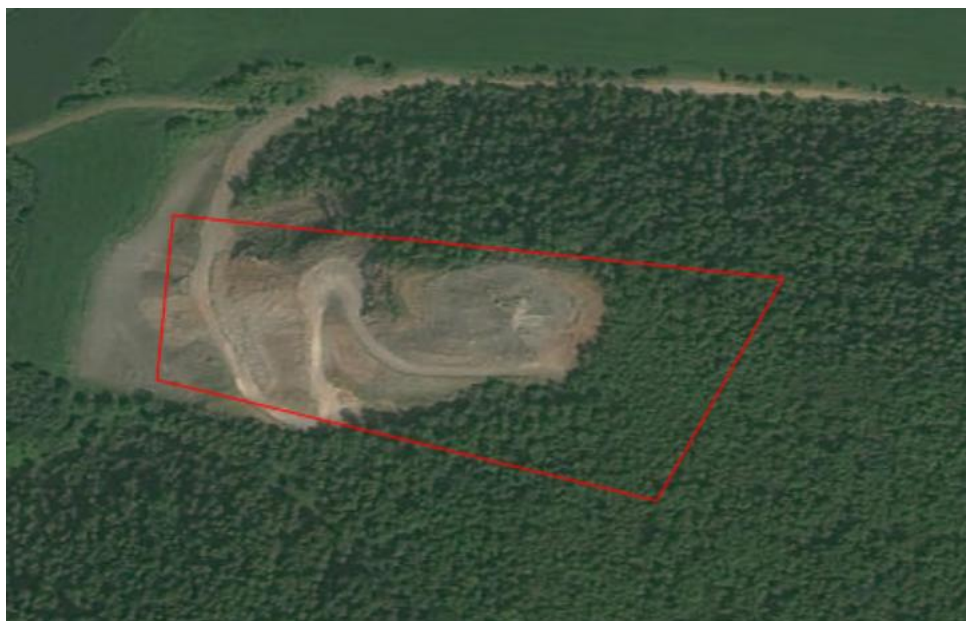
图 2-1 呼玛县三峰山外围采石场植被覆盖遥感影像图

矿区位于呼玛县三卡乡西北约 7.6km 处，行政上隶属于三卡乡管辖，矿区内及周边地带属三卡林场经营区域。三卡林场总经营面积 79415 公顷，有林地面积 63294 公顷，天然林面积 62825 公顷，森林覆盖率高达 79.7%，森林总蓄积 3195489 立方米。矿区所在的大兴安岭北部为寒温带明亮针叶林区，属于达乌里亚植物区系，主要乔木树种以兴安落叶松为优势树种，白桦、樟子松、山杨、蒙古柞、黑桦等次之。呼玛县境内野生草本、木本植物共有 62 科 215 属 374 种。阔叶树种中，白桦占较大比例，樟子松多分布在沿河沙质高地上。根据

大兴安岭森林植物群落结构调查,大兴安岭地区样地平均树高13.7m,平均胸径14.38cm,平均郁闭度0.69,平均密度约1400株/hm<sup>2</sup>。林冠下灌木层主要有兴安杜鹃、东北赤杨、绣线菊、胡枝子、榛子、红瑞木、杜香、越橘等近百种;草本层主要有大叶樟、小叶樟、鹿蹄草、苔草、莎草等300余种,药用植物有黄芪、贝母、桔梗等。林下灌木平均盖度约29.18%,草本平均盖度约44.49%。

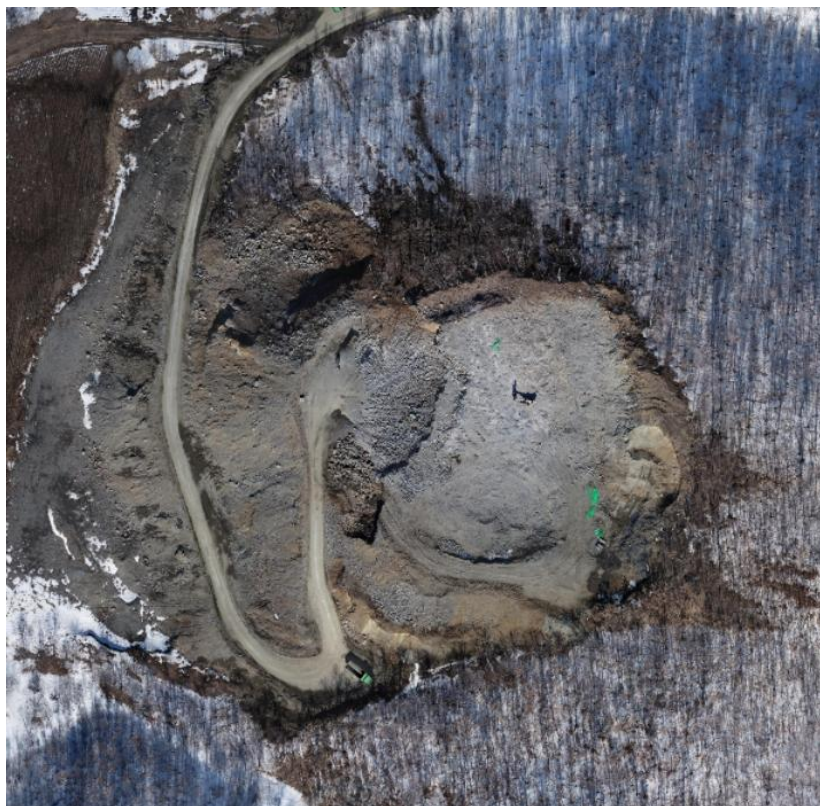
图 3-2 矿山开采破坏地形地貌景观

采矿活动对区域地形地貌景观的破坏程度为重度。采掘场采用自上而下分台阶露天开采，目前已推进至+210m 标高，挖损作业导致大面积岩石裸露，原始植被近乎完全丧失，属不可逆损毁。矿区内部道路及表土临时堆场压占原有乔木林地，形成与周边极不协调的人工裸露斑块，现状已显著加剧景观破碎化，后期治理承诺不影响现状破坏等级的判定。原始自然- 乡村复合景观已转变为以采矿裸地及台阶边坡为主导的地貌，视觉协调性与自然风貌发生根本性改变。评估区内虽无自然保护区、风景区等敏感目标，但不改变破坏行为自身的严重程度。

综上所述，矿业活动对地形地貌景观破坏现状程度为重度。

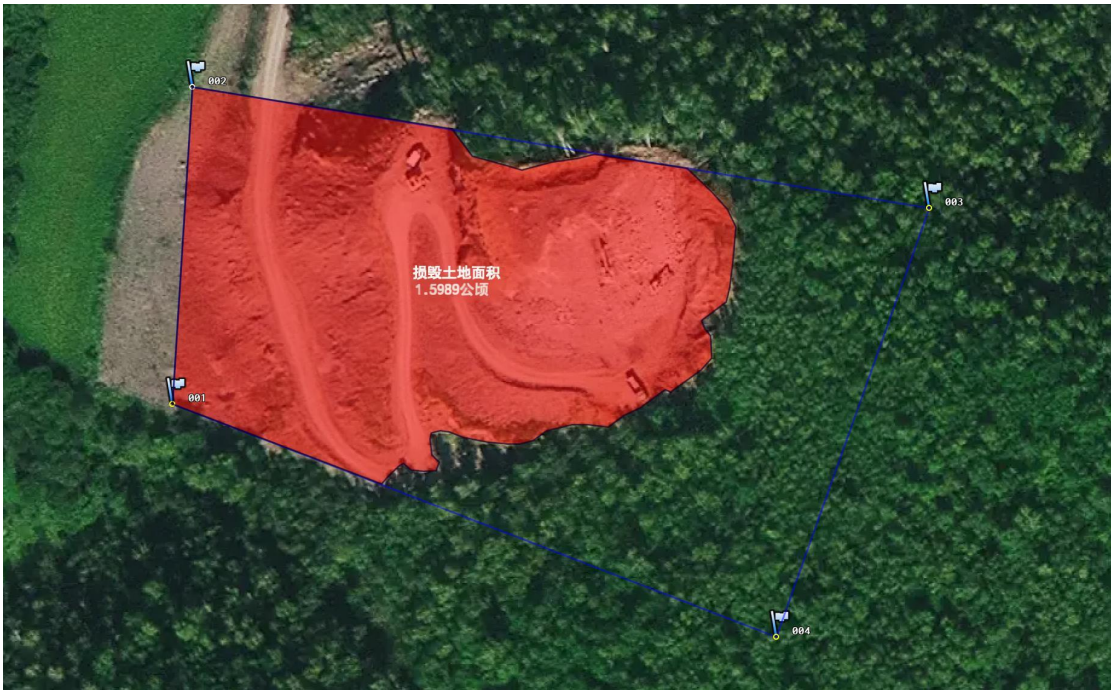
图 3-3 矿山开采损毁土地及植被现状

综上所述，矿业活动对矿区土地损毁及植被破坏现状程度为重度。

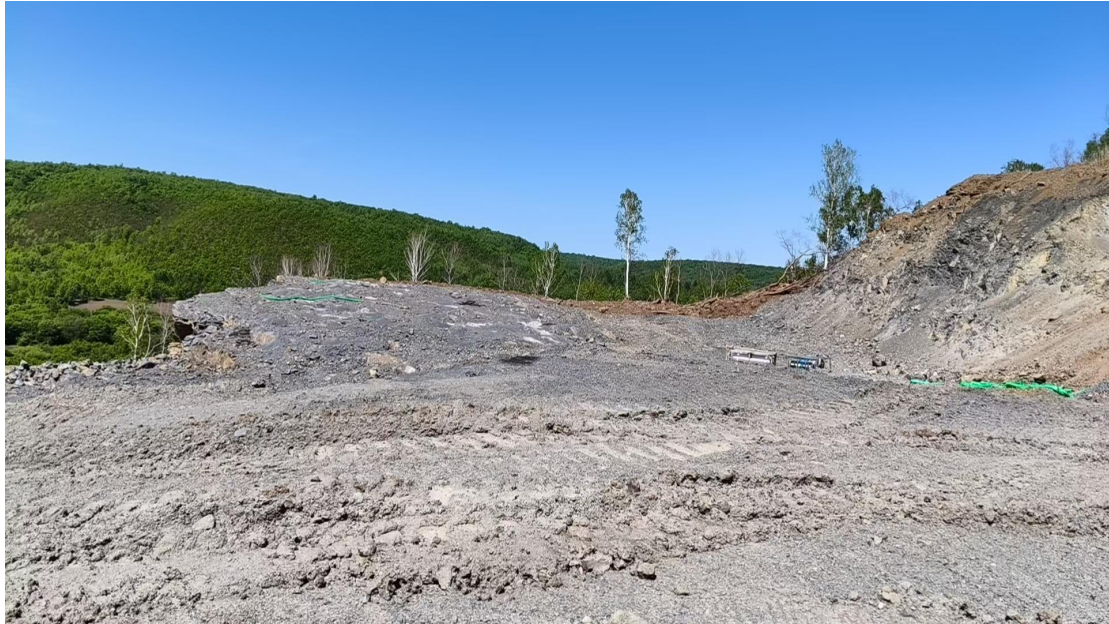
图 3-4 采区内部照片

根据项目区植被损毁现状，损毁类型以彻底清除为主，伴随少量掩埋与践踏。原有植被主要为白桦、黑桦、呼玛柳及少量大叶章等大兴安岭常见物种。损毁面积方面：乔木林地损毁 0.2664hm<sup>2</sup>，占矿区总面积（2.5420hm<sup>2</sup>）的 10.48%，该林地不属于国家级公益林及 I 级保护林地；采矿用地范围内的零星草本植被亦全部破坏。损毁区覆盖整个矿权范围，集中于露天采场开挖区及临时堆料场。植被盖度变化显著：周边 50m 缓冲区内因施工活动，植被盖度亦下降至 40%~60%。生物量损失：项目占用落叶阔叶林（白桦、黑桦混交林）面积 7000m<sup>2</sup>，根据《大兴安岭主要树种地上生物量研究》，区域乔木生物量为 53.9t/hm<sup>2</sup>，计算得生物损失总量为 14.36t，涉及白桦约 1050 棵、黑桦约 700 棵。砍伐林木已交由当地林场处置。

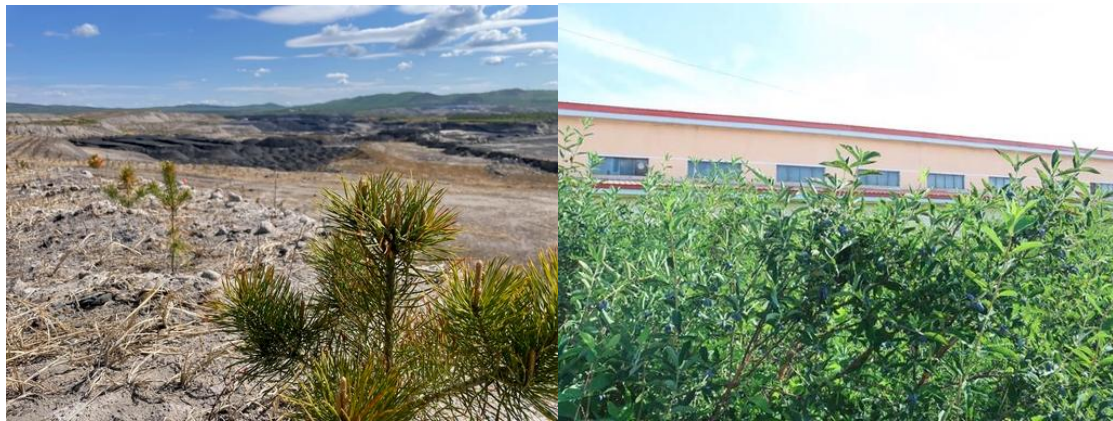
图 3-6 古莲河矿业有限公司修复前后对比图

上述指标均参照区域生态保护标准、矿山生态修复技术规范，并结合矿山周边未破坏区域生态系统本底特征调查确定。樟子松为当地适生树种，耐寒、耐旱、耐瘠薄，与矿区寒温带大陆性季风气候及贫瘠土壤条件高度适配，其种植方案在技术、经济、生态三方面均具备可行性。
